Советские паровозы обтекаемой формы. Удивительные проекты 30-х годов.

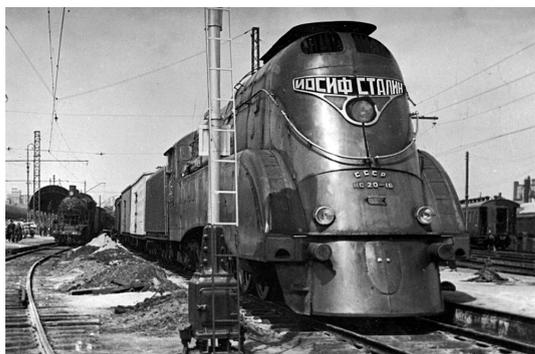
Паровоз ИС20-16. Фото из открытых источников.

Стать первым советским паровозом с капотом обтекаемой формы, выпало паровозу ИС20 с номером 16, постройка которого началась осенью 1936 года. Созданием проекта занимался коллектив инженеров Ворошиловградского завода во главе с Д. В. Львовым, а проверкой аэродинамики обтекателя - Московский авиационный институт.

Для установки обтекателя были внесены некоторые изменения в конструкцию паровоза. Они в большей степени касались будки и тендера, а также боковых площадок и ступенек, ведущих к буферному брусу. После окончательной сборки, паровоз был окрашен в голубой цвет, с белыми окантовками.

В феврале 1937 года, постройка паровоза ИС20-16 была завершена, а в марте он уже совершил первые поездки с пассажирскими поездами по участку Красный Лиман - Харьков Северо-Донецкой железной дороги. Во время испытаний, локомотив показал хорошие скоростные качества и достиг максимальной скорости в 155 км/ч, которая и была установлена как максимальная для этого паровоза.

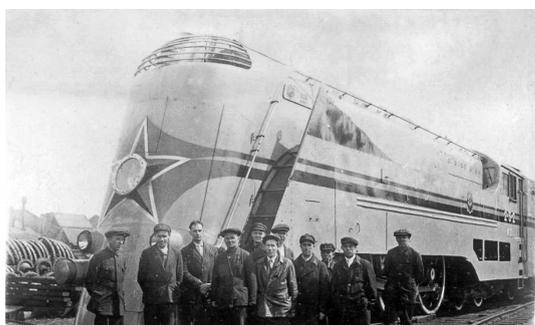
Паровоз 2-3-2К. Фото из открытых источников.

Паровоз представлял из себя классическую скоростную машину с диаметром движущих колес 2000 мм. Общая масса локомотива составляла 123.5 тонны, а сцепной вес - 62.3 тонны. Конструкционная скорость для нового паровоза была установлена в 150 км/ч.

При проектировании нового паровоза было предусмотрено применение роликовых подшипников на бегунковых и поддерживающих осях, а также на тендере. Колесные центры были выполнены дисковыми, а при изготовлении некоторых деталей использовались легированные стали. При производстве паровоза широко применялась сварка.

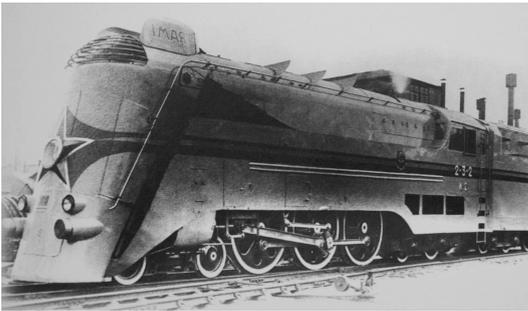
Паровоз 2-3-2К. Фото из открытых источников.

Испытания паровозов 2-3-2К проходили на участке Спирово - Калинин. Для работы с этими локомотивами был специально сформирован состав пассажирских вагонов на роликовых подшипниках, который использовался для скоростных испытаний. Летом 1938 года, была достигнута средняя скорость в 150 км/ч, и максимальная - 170 км/ч. Оба паровоза прекрасно показали себя во время испытаний и, возможно, были бы выпущены небольшой серией, но помешала война.

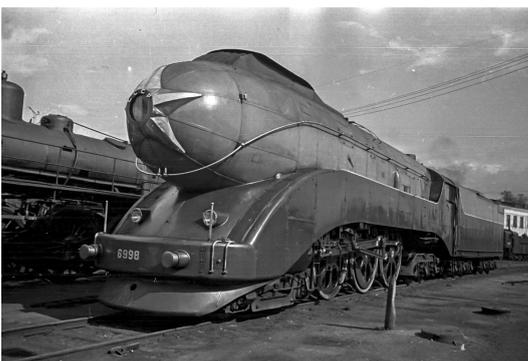
Паровоз 2-3-2В. Фото из открытых источников.

В том же 1938 году, в Ворошиловграде заканчивали сборку паровоза 2-3-2, который сконструировали конструкторы завода. При проектировании новой машины широко применялась унификация деталей с паровозами серий ФД и ИС, которые уже серийно выпускались на заводе. В то же время, в отличие от ИС, новый паровоз имел осевую формулу 2-3-2, более характерную для скоростных машин, а диаметр движущих колес был увеличен до 2200 мм. При массе 138 тонн и сцепном весе в 64.5 тонн, новый локомотив должен был развивать скорость 180 км/ч.

В апреле 1938 года, сборка паровоза, получившего обозначение 2-3-2В и номер 6998, была окончена. Первые пробные поездки он совершил на участке Сентяновка - Родаково Северо-Донецкой железной дороги, а после был передан в депо Славянск Южно-Донецкой дороги, где работал с пассажирскими поездами на участках Славянск - Ростов и Славянск - Харьков. Здесь паровоз показал прекрасные ходовые качества при работе с тяжелыми скорыми и курьерскими поездами.

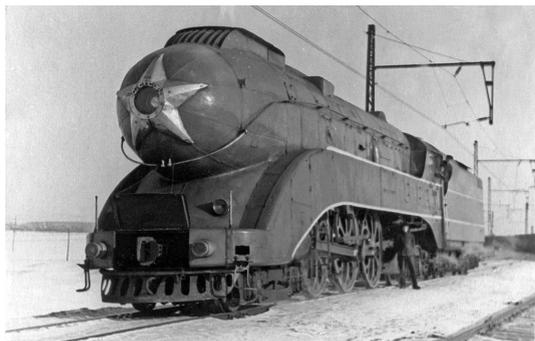
Паровоз 2-3-2В. Фото из открытых источников.

В том же, 1938 году, паровоз 2-3-2В был передан в депо Москва-1, где пополнил ряды колонны опытных паровозов. Дальнейшие испытания показали, что паровоз вполне мог обеспечить вождение поездов на максимальных скоростях, при этом не оказывая сильного воздействия на путь.
